Resumen de Pruebas Contratadas / Ejecutadas

Obra: **CONSTRUCCION DE VELARIA**

Informe de Determinación de Grado de Compactación

REPORTE DE INSPECCIÓN DE LIQUIDOS PENETRANTES

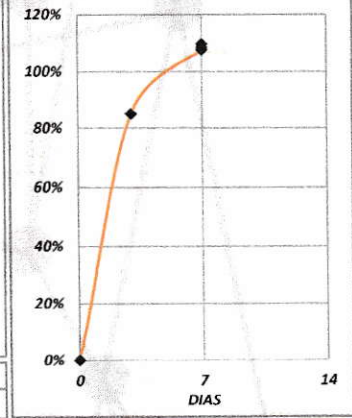
238/949	238/950	238/951	238/952	-
N° de Probeta:	238/949	238/950	238/951	238/952	-
Edad de Ensayo (Días):	3	7	7	7	-
Fecha de Ruptura:	2024-09-06	2024-09-10	2024-09-10	2024-09-10	-
Diametro Promedio (cm):	15.00	15.00	14.95	15.00	-
Sección (cm²):	176.71	176.71	175.54	176.71	-
Masa de la Probeta (g):	10728	11002	10993	10990	-
Masa Volumétrica (Kg/cm³):	2.017	2.075	2.081	2.073	-
Carga de Ruptura (kgf):	15009	19020	19243	19166	-
Carga de Ruptura (N):	147188.8	186523.4	188710.3	187955.2	-
Resistencia (Kgf/cm²):	84.9	107.6	109.6	108.5	-
Resistencia (MPa):	8.3	10.6	10.8	10.6	-
Falla de Ruptura N°:	1	1	1	1	-
Resistencia Obtenida:	84.9%	107.6%	109.6%	108.5%	-
Resistencia Esperada:	75%	100%	100%	100%	-

EL CONCRETO CUMPLE CON LA RESISTENCIA DE PROYECTO A LA EDAD DE 7 DIAS.

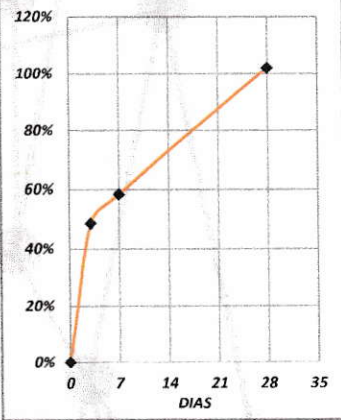
N° de Probeta:	239/953	239/954	239/955	239/956	-
Edad de Ensayo (Días):	3	7	28	28	-
Fecha de Ruptura:	2024-09-06	2024-09-10	2024-10-01	2024-10-01	-
Diametro Promedio (cm):	14.95	14.95	15.00	14.95	-
Sección (cm²):	175.54	175.54	176.71	175.54	-
Masa de la Probeta (g):	10708	10993	12016	12040	-
Masa Volumétrica (Kg/cm³):	2.040	2.087	2.259	2.286	-
Carga de Ruptura (kgf):	21322	25596	45016	44788	-
Carga de Ruptura (N):	209098.5	251012.3	441458.4	439222.5	-
Resistencia (Kg/cm²):	121.5	145.8	254.7	255.1	-
Resistencia (MPa):	11.9	14.3	25.0	25.0	-
Falla de Ruptura N°:	1	1	1	1	-
Resistencia Obtenida:	48.6%	58.3%	101.9%	102.1%	-
Resistencia Esperada:	55%	75%	100%	100%	-

EL CONCRETO ENSAYADO CUMPLE CON LA RESISTENCIA DE PROYECTO.

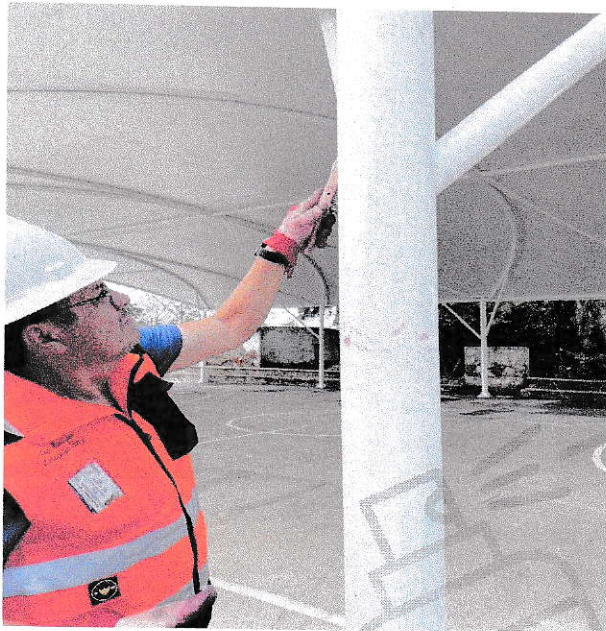
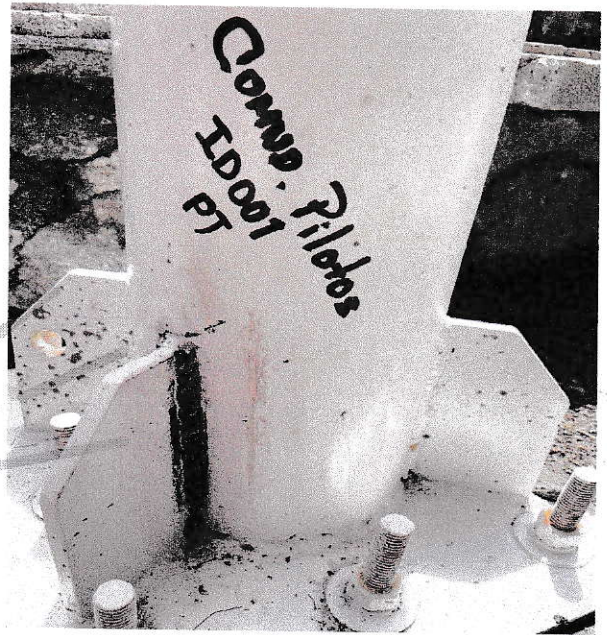
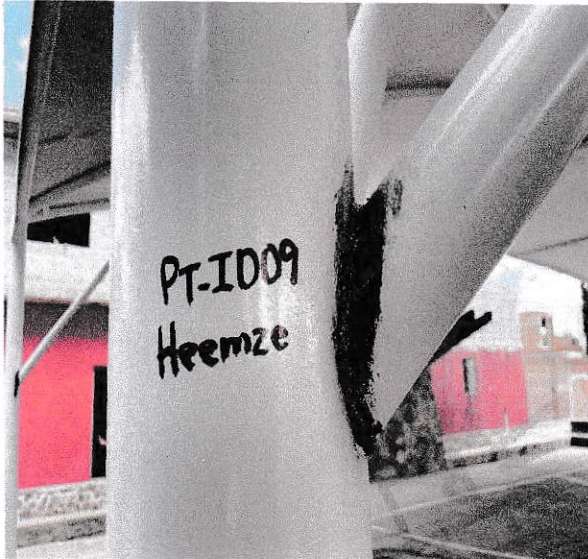
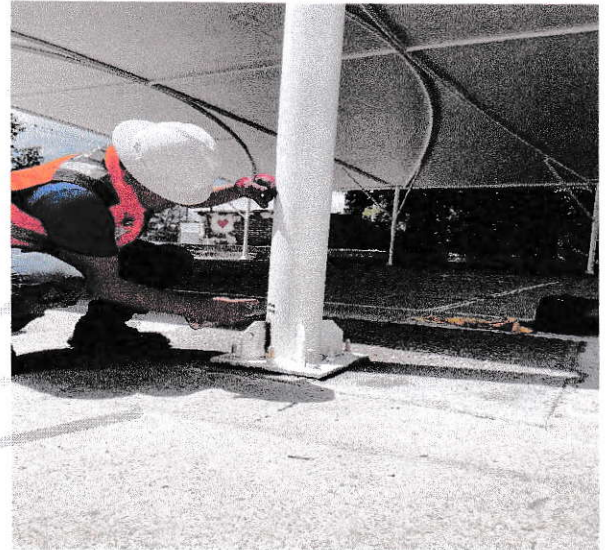
Inspección de procesos y pruebas de soldadura
REPORTE FOTOGRÁFICO, COMUNIDAD PILOTOS, ASIENTOS, AGUASCALIENTES

5.- OBSERVACIONES: De acuerdo a la evaluación mediante el método de líquidos penetrantes, se dimensiono los pies de filete en la soldadura. En el cual los parámetros nos indica que es equitativa y está libre de discontinuidades (liberada).
